Sostituzione dell'assieme motoriduttore ribaltamento bacinella con supporto per i modelli IMF28-35-58

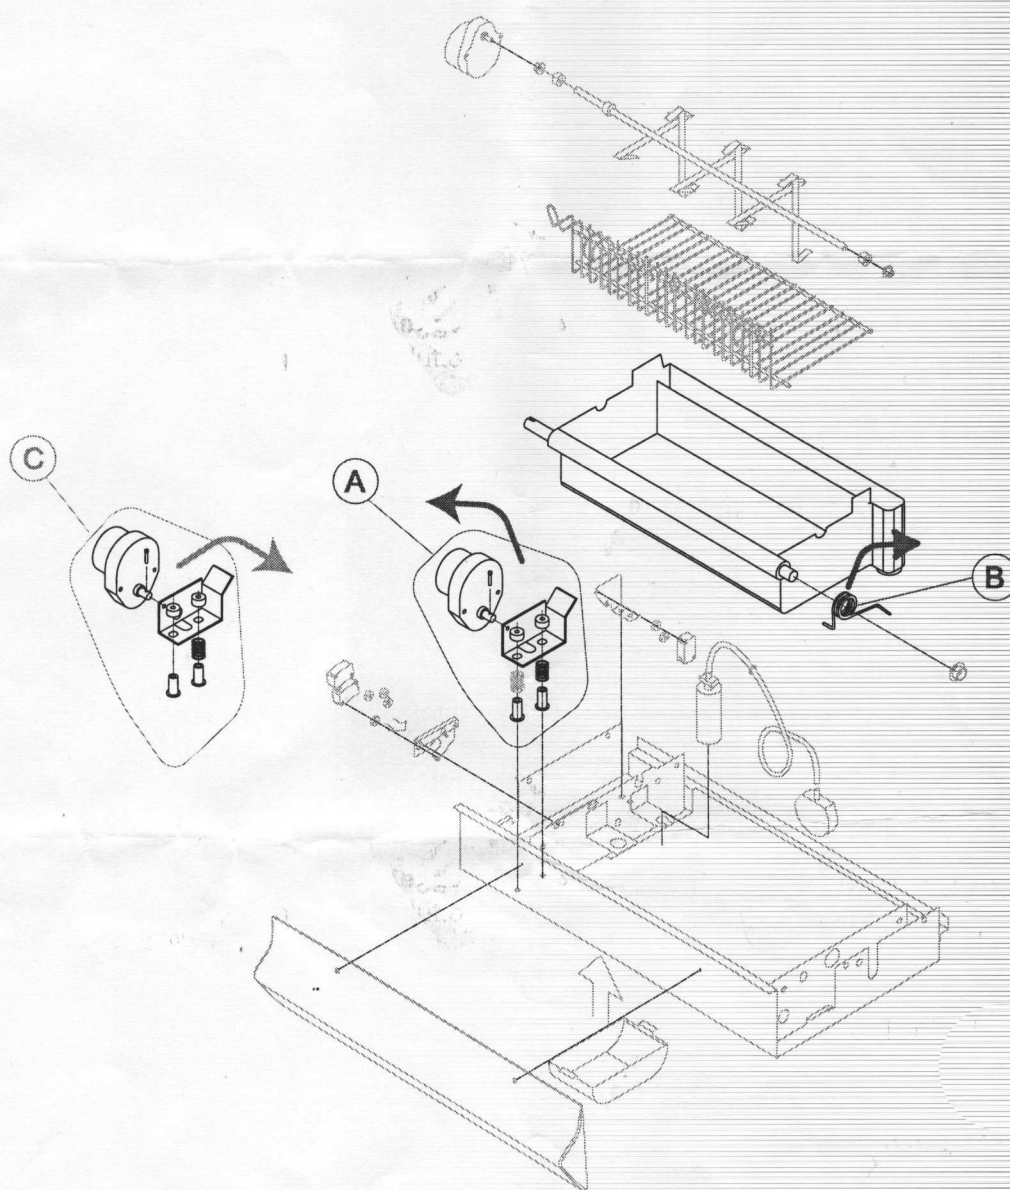
1. smontare l'assieme motoriduttore ribaltamento bacinella (rif. A);
2. se presente, togliere la **molla alleggerimento indicata con il rif. B** (cod. 20810);
3. montare il nuovo assieme motoriduttore ribaltamento bacinella rif. C (la versione attuale ha una sola molla)

La molla di alleggerimento è stata rimossa dalla piastra supporto evaporatore a partire dalle seguenti matricole:

Attenzione per sostituire l'assieme motoriduttore ribaltamento bacinella sui modelli IMF28-35-58 procedere nel seguente modo:
