BOLLETTINO TECNICO

Doc. Nr: PDD2024-08
Data: 09/05/2024
Emesso da: Diego Marson (Post-Vendita Italia)

Oggetto	Nuova guarnizione porta e regolazione porta
Modello / PNC / Tipo riferimento	Tutti i forni elettrici e gas 6 GN 1/1, 10 GN 1/1, 6 GN 2/1, 10 GN 2/1: <ul style="list-style-type: none">• SkyLine/Electrolux Professional• Magistar/Zanussi Professional• Diamond• To Brand• Codici P• Codici 190xxx
Sintomi di guasto	Perdite d'acqua dallo sportello durante il ciclo di lavaggio.
Causa/Motivo	Invecchiamento precoce e screpolatura della guarnizione, dovuti principalmente a processi di cottura ad alta temperatura da parte del cliente.
Soluzione	Guarnizione migliorata con nuova miscela e profilo diverso.
Azioni di fabbrica	Progressiva entrata in produzione a partire dai forni 6 GN 1/1
Data o numero di serie di introduzione	Per i forni 6 GN 1/1 e 10 GN 1/1 dalla settimana 19-2024, SN 4192000104. Gli altri modelli seguiranno nelle prossime settimane (6GN2/1 – 10GN2/1).
Azioni in utenza	In caso di sostituzione della guarnizione porta con quella nuova è indispensabile regolare la porta.

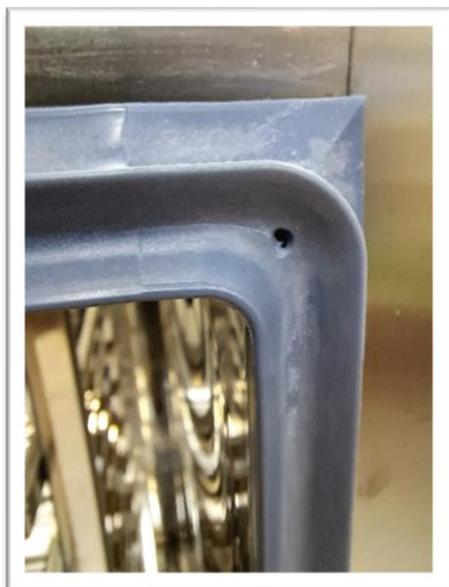
NUOVA GUARNIZIONE

Per un immediato riconoscimento, la nuova guarnizione è di colore grigio, mentre la vecchia guarnizione è nera.

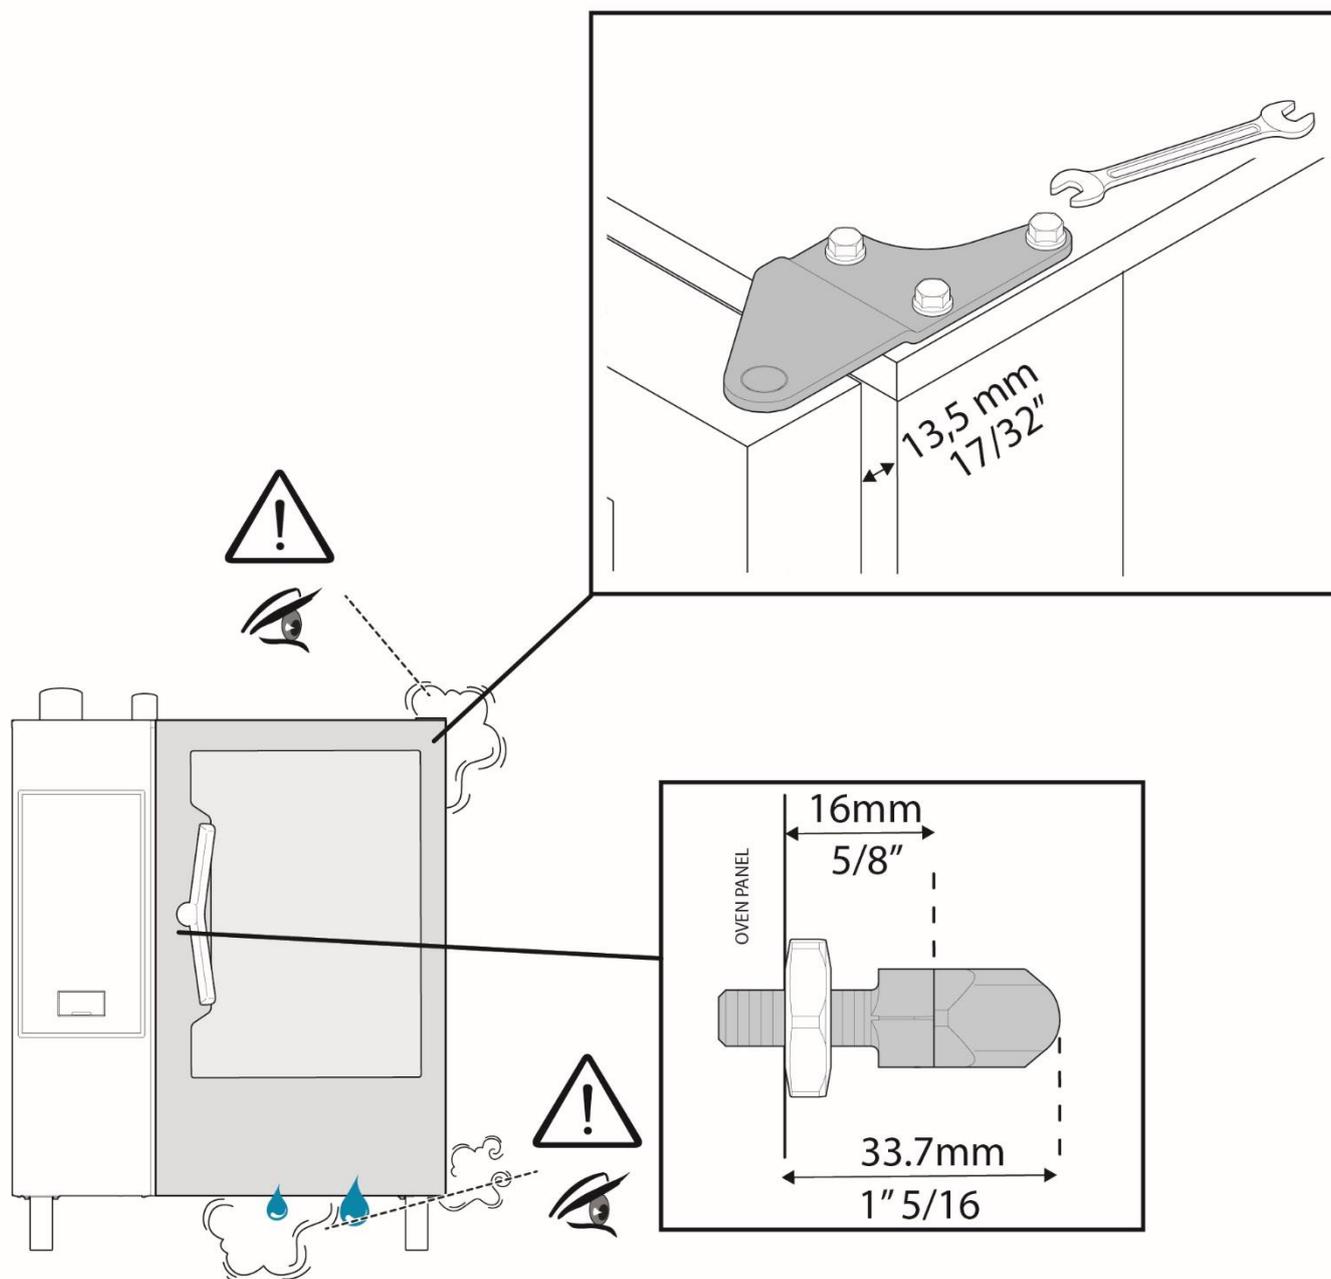
Dopo aver installato la nuova guarnizione, inumidirla con olio alimentare (olio di oliva/olio di semi) per evitare la torsione iniziale del labbro esterno durante la chiusura della porta, creando così una possibile perdita d'acqua durante i primi utilizzi. Dopo qualche ora di cottura la guarnizione si sarà stabilizzata.

Regolare la chiusura della porta e la cerniera secondo i seguenti parametri per evitare perdite d'acqua durante il ciclo di pulizia:
