BOLLETTINO TECNICO

Doc. Nr: PDD2024-08
Data: 09/05/2024
Emesso da: Diego Marson (Post-Vendita Italia)

Oggetto	Nuova guarnizione porta e regolazione porta
Modello / PNC / Tipo riferimento	Tutti i forni elettrici e gas 6 GN 1/1, 10 GN 1/1, 6 GN 2/1, 10 GN 2/1: <ul style="list-style-type: none">• SkyLine/Electrolux Professional• Magistar/Zanussi Professional• Diamond• To Brand• Codici P• Codici 190xxx
Sintomi di guasto	Perdite d'acqua dallo sportello durante il ciclo di lavaggio.
Causa/Motivo	Invecchiamento precoce e screpolatura della guarnizione, dovuti principalmente a processi di cottura ad alta temperatura da parte del cliente.
Soluzione	Guarnizione migliorata con nuova miscela e profilo diverso.
Azioni di fabbrica	Progressiva entrata in produzione a partire dai forni 6 GN 1/1
Data o numero di serie di introduzione	Per i forni 6 GN 1/1 e 10 GN 1/1 dalla settimana 19-2024, SN 4192000104. Gli altri modelli seguiranno nelle prossime settimane (6GN2/1 – 10GN2/1).
Azioni in utenza	In caso di sostituzione della guarnizione porta con quella nuova è indispensabile regolare la porta.

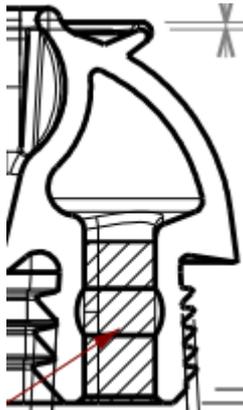
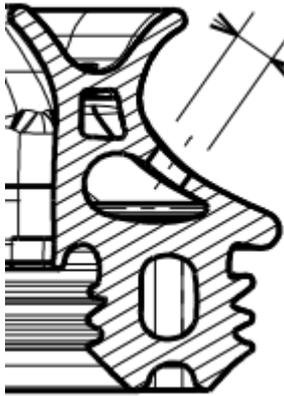
OVEN MODEL	OLD GASKET	IMPROVED GASKET
6 GN 1/1	0CK222	0CK9CY
6 GN 2/1	0CK121	0CK9CZ
10 GN 1/1	0CK120	0CK9D0
10 GN 2/1	0CK223	0CK9D1
	OLD PROFILE	NEW PROFILE

Per un immediato riconoscimento, la nuova guarnizione è di colore grigio, mentre la vecchia guarnizione è nera.
